# 両側乳がん

- 症例 : 74歳 女性
- 主訴 : 右乳房のしこり

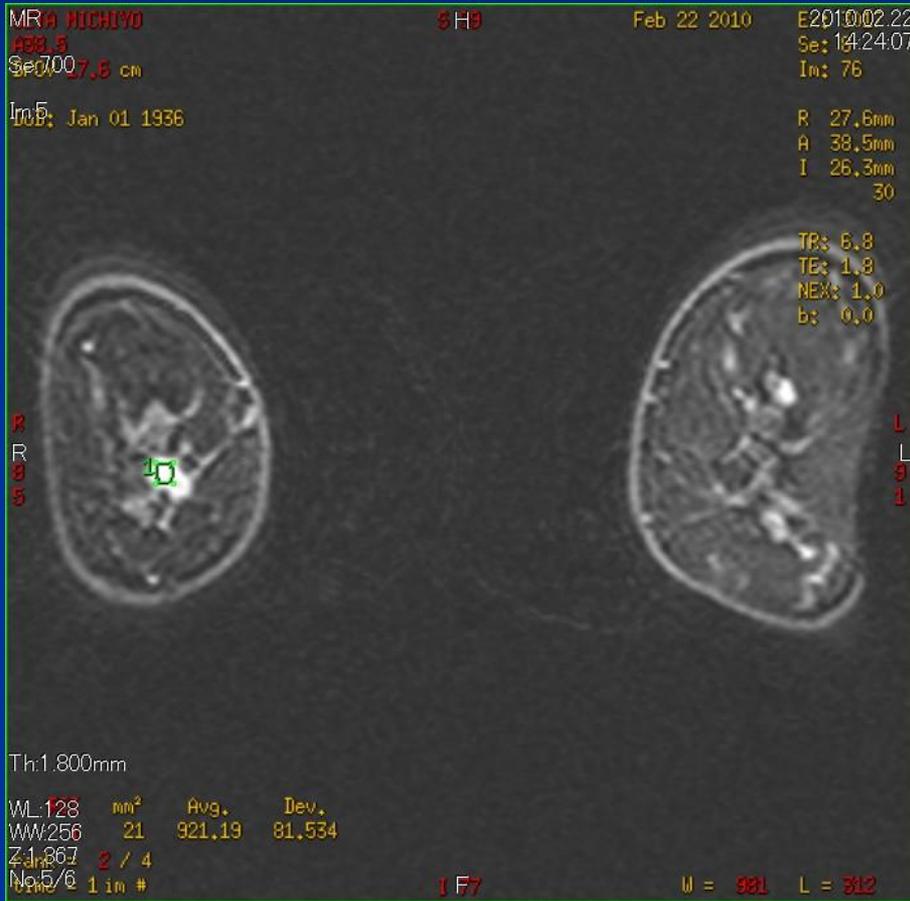
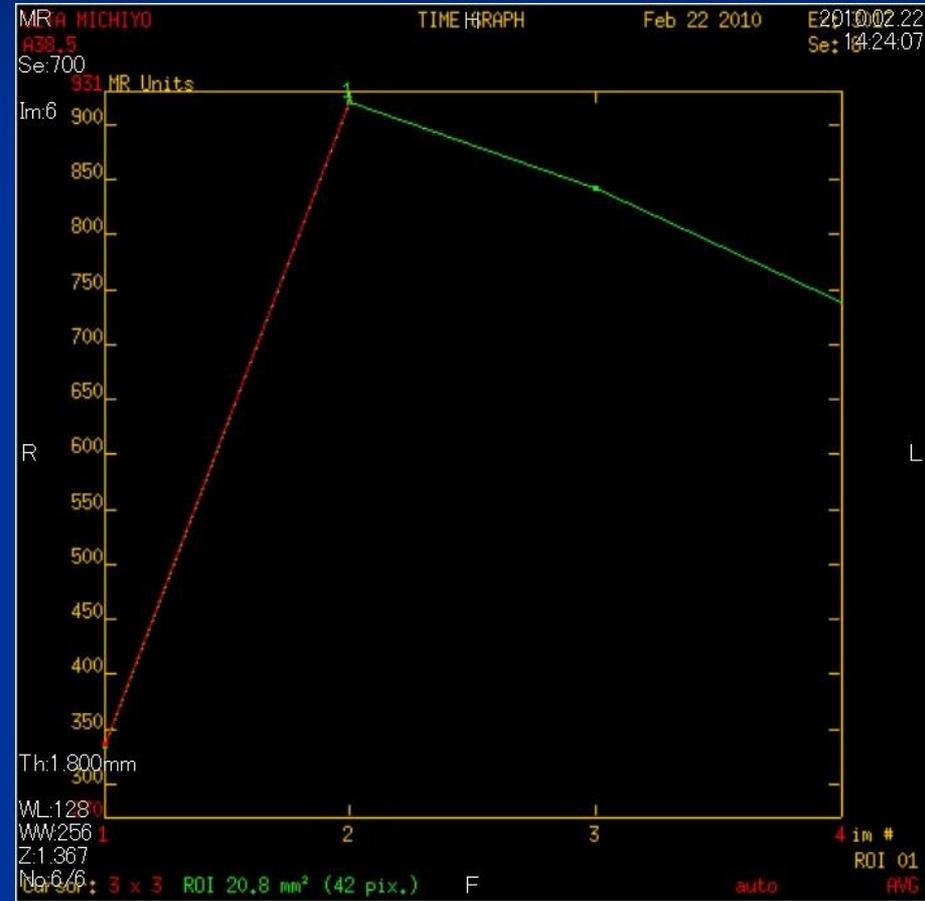
Rapid-washout パターン

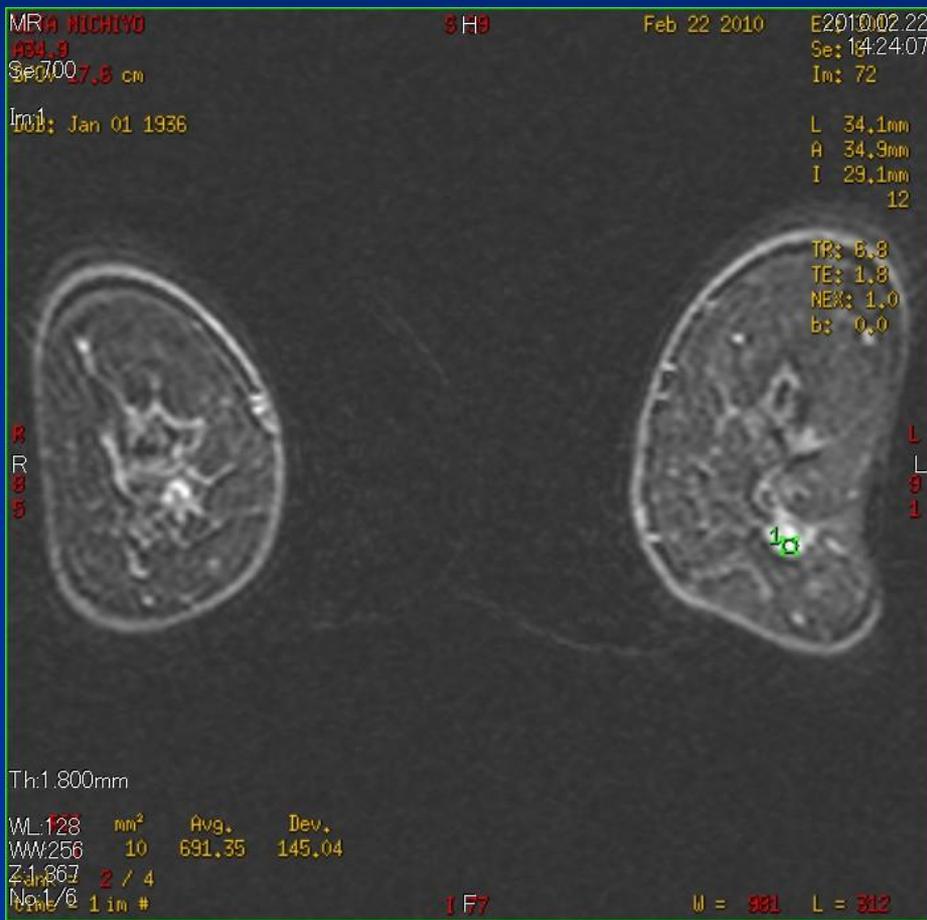
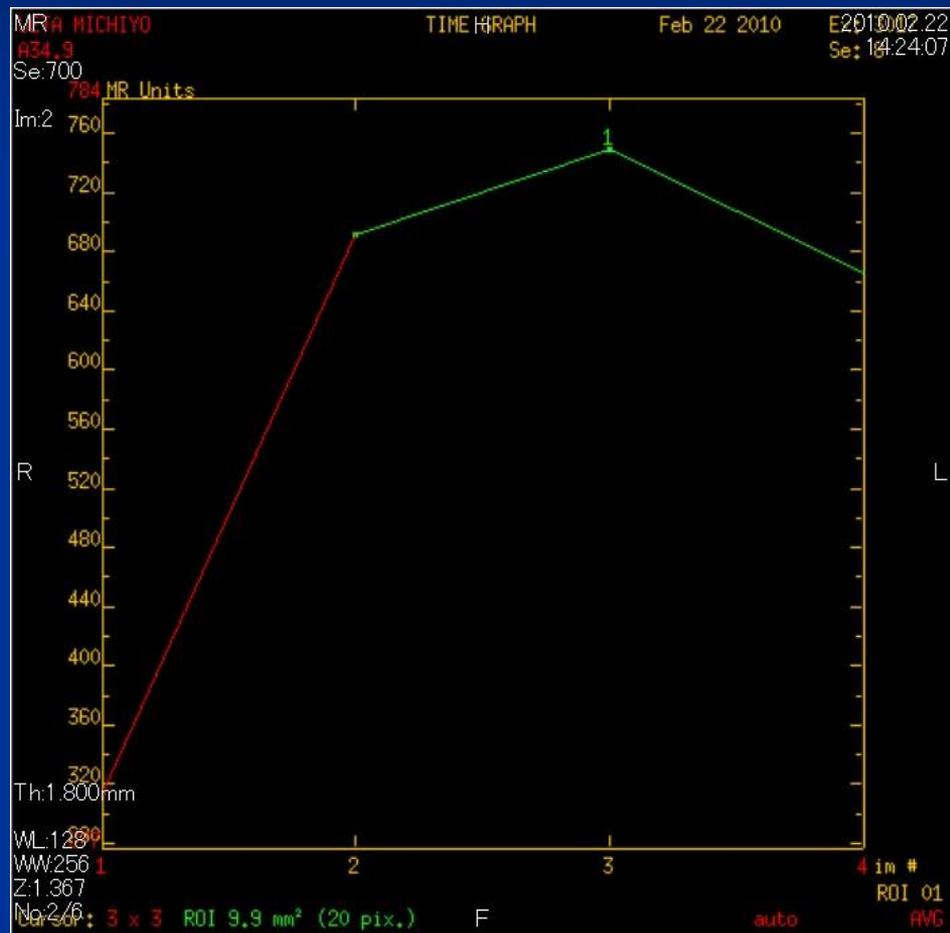
Rapid-washout パターン

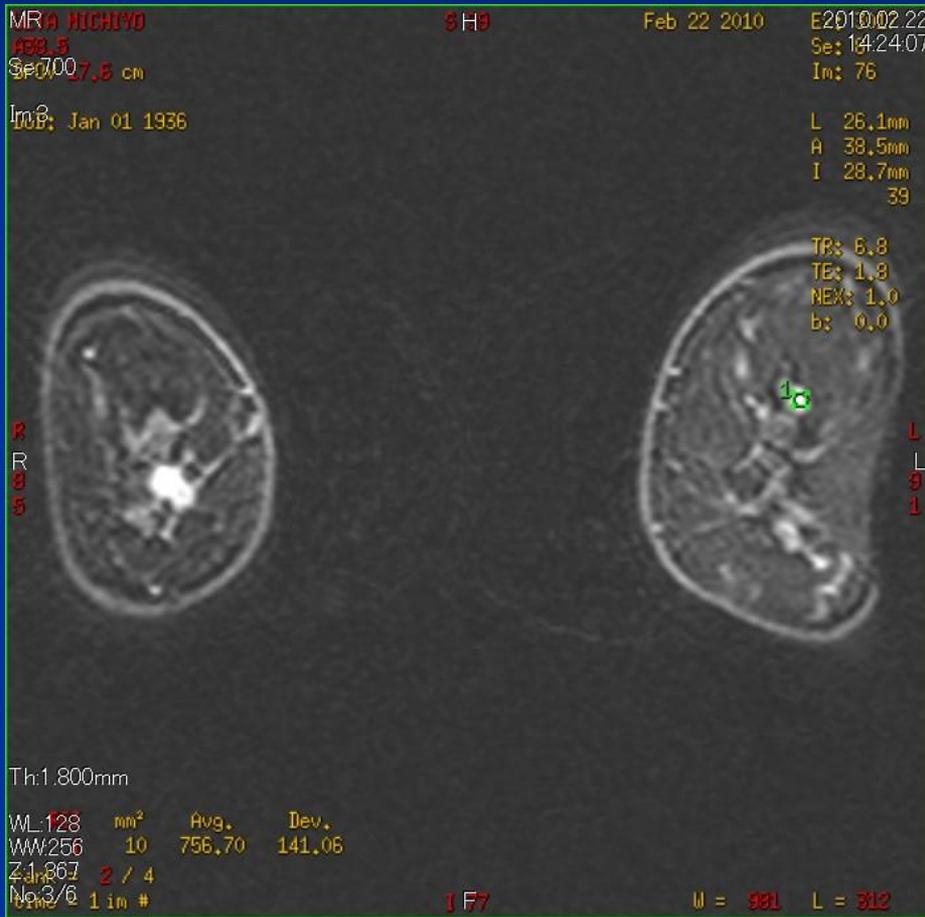
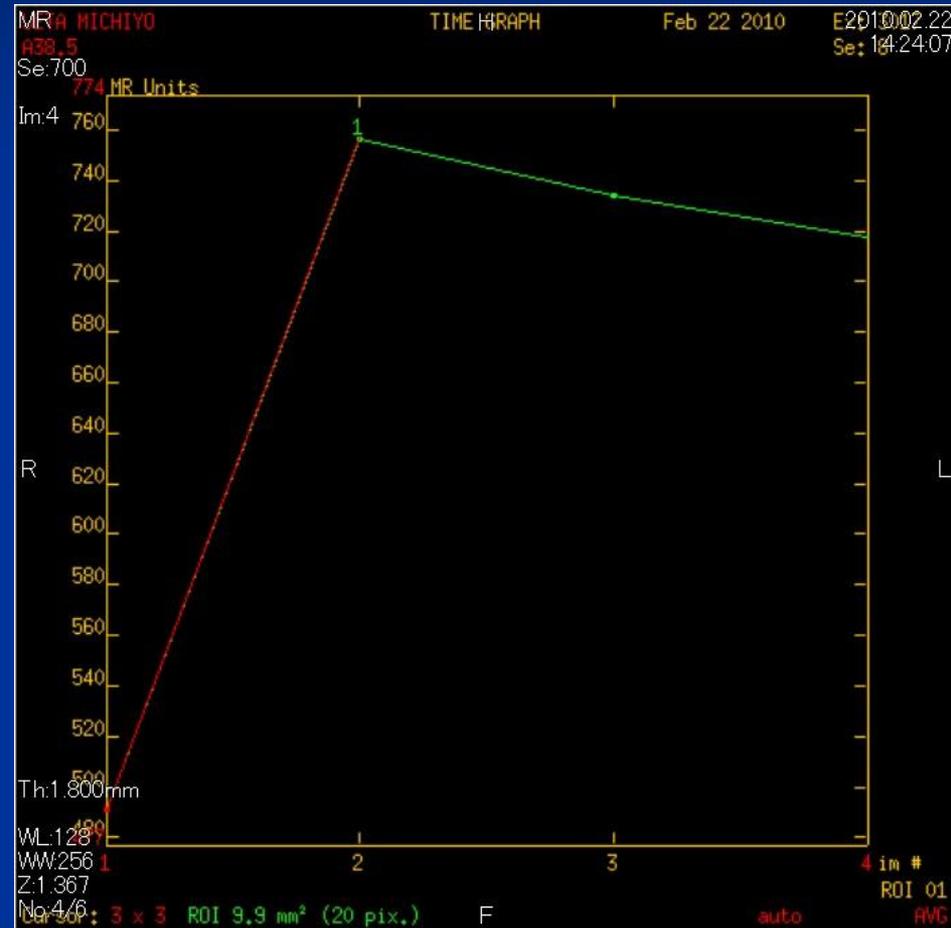
Rapid-washout パターン
